# **SAINT SENOUX (35)**

# PAROI ROCHEUSE LE LONG DE LA ROUTE DE LA VALLEE DE LA VILAINE

# PROTECTION CONTRE LES EBOULEMENTS ROCHEUX

# DIAGNOSTIC ET AVANT PROJET GEOTECHNIQUE G5/G2 PHASE AVP

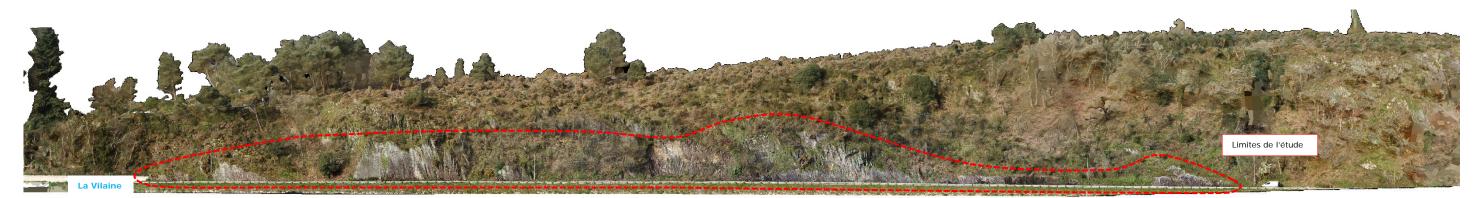
Les limites de l'étude fixées par le maître d'ouvrage correspondent à la paroi rocheuse bordant la route de la Vilaine, soit un linéaire d'environ 200m.

Limites de la zone d'étude

La limite de la zone d'étude en amont s'étend sur une bande d'environ 10m en arrière de la crête de falaise.

La limite de la zone d'étude en aval est arrêtée par la route VC n°2.

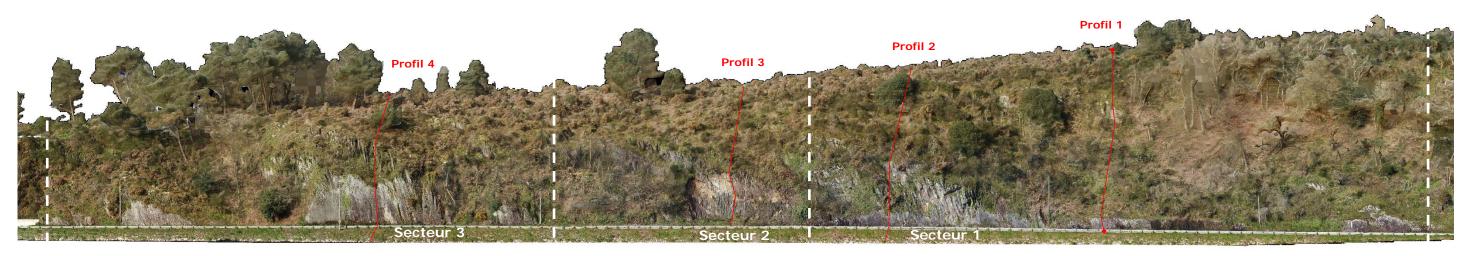
La zone a été découpée en 3 secteurs de morphologie similaire. Ils sont détaillés ci-dessous.

Localisation des secteurs et profils

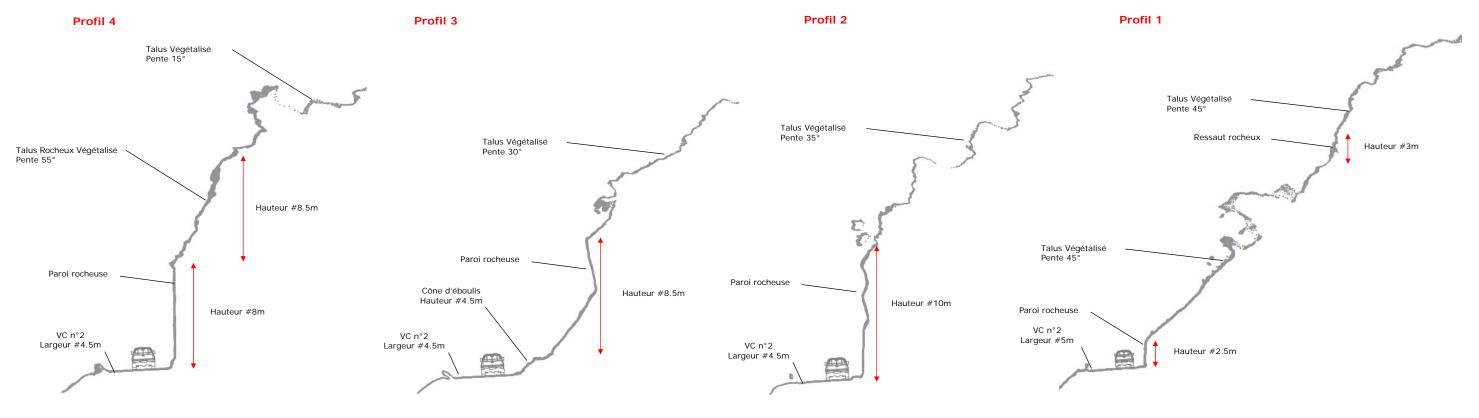
Le site d'étude est un versant rocheux bordant la Vilaine. Il est constitué par une série d'affleurements rocheux subverticaux d'une hauteur comprise entre 1 m et 10 m et se poursuivant par un talus recouvert de végétation d'une pente de l'ordre de 30 à 55°.

Morphologie des profils caractéristiques

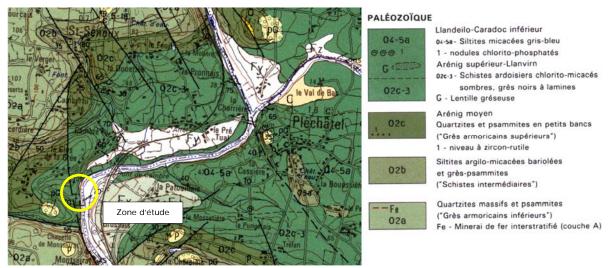
Extrait de la carte géologique de Janze au 1/50 000 - échelle modifiée

La zone d'étude est concernée par les formations suivantes :

O2c-3: Schistes ardoisiers sombres

En terme structural, on note à proximité du site 1 faille régionale d'orientation N165.

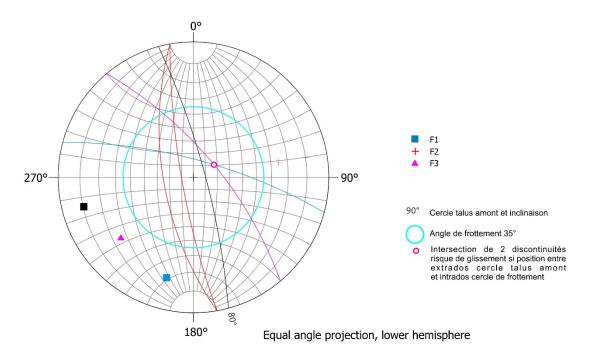
#### Secteur 1:

Représentation des familles de discontinuités sur diagramme de Wülf

L'analyse montre que les glissements dièdres sont possibles entre les plans F1/F3. Les glissements plans ne sont pas mis en évidence.

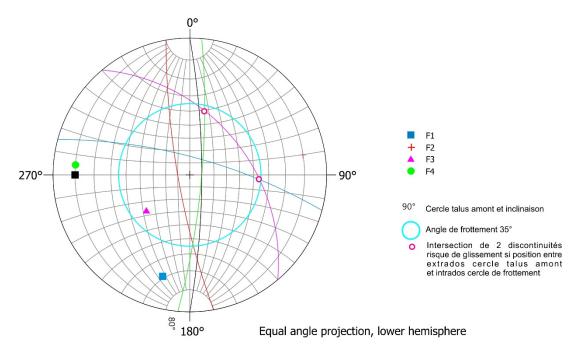
#### Secteur 2:

Représentation des familles de discontinuités sur diagramme de Wülf

L'analyse montre que les glissements dièdres sont possibles entre les plans F1/F3 et F3/F4, ils sont cependant en limite de stabilité.

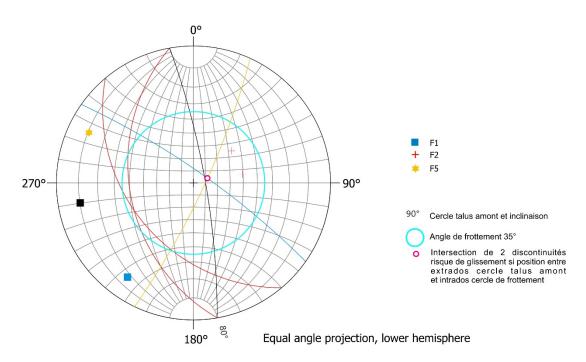
Secteur 3 :

Représentation des familles de discontinuités sur diagramme de Wülf

L'analyse montre que les glissements dièdres sont possibles entre les plans F1/F5, ils correspondent aux derniers éboulements survenus en janvier.

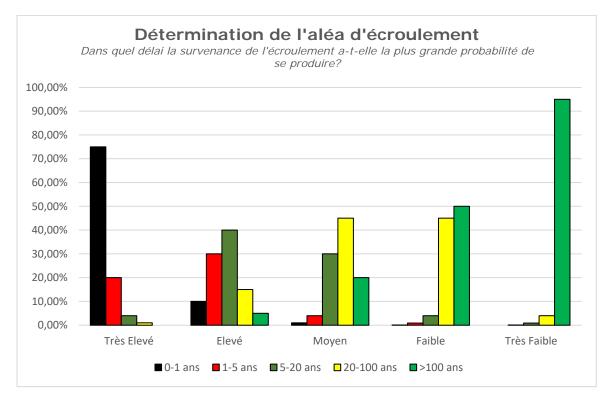
L'aléa d'écroulement est déterminé de manière experte en déterminant, la période dans laquelle l'écroulement du compartiment a la plus grande probabilité de se produire.

Le graphique ci-dessous permet de comprendre la signification de l'aléa d'écroulement tel que défini dans ce rapport.

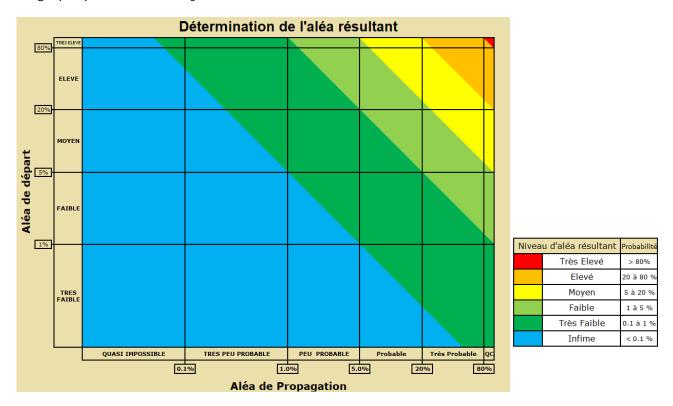
L'aléa résultant correspond à la probabilité annuelle qu'un événement de la classe d'instabilité considérée atteigne les enjeux. Il est déterminé par classe d'instabilité en multipliant l'aléa de départ et l'aléa de propagation. Il est calculé pour la longueur de référence de 30 mètres.

Le graphique ci-dessous synthétise la détermination de l'aléa résultant.

Comme pour l'aléa de départ, l'aléa résultant est associé à une période de retour

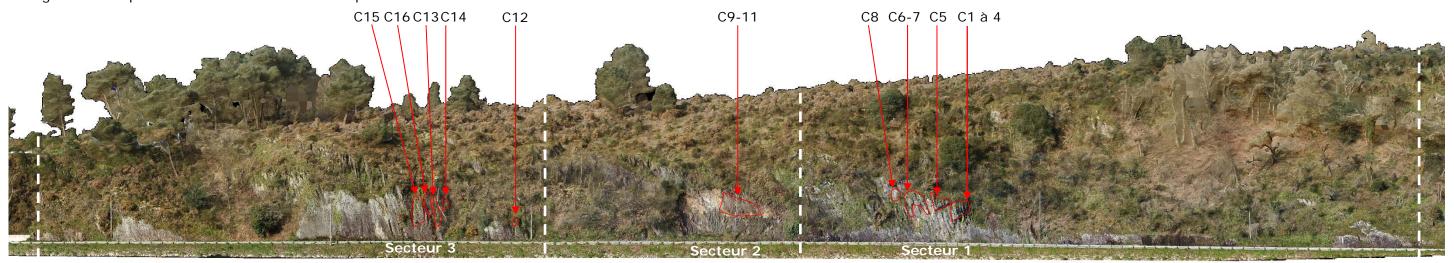
Les principales instabilités de type blocs et masses relevées sont indiquées sur les vues d'ensemble ci-après. Les instabilités de type pierres et petits blocs ne sont pas reportées sur les vues d'ensemble car elles sont globalement présentes sur toute la surface de paroi.

Localisation des compartiments instables

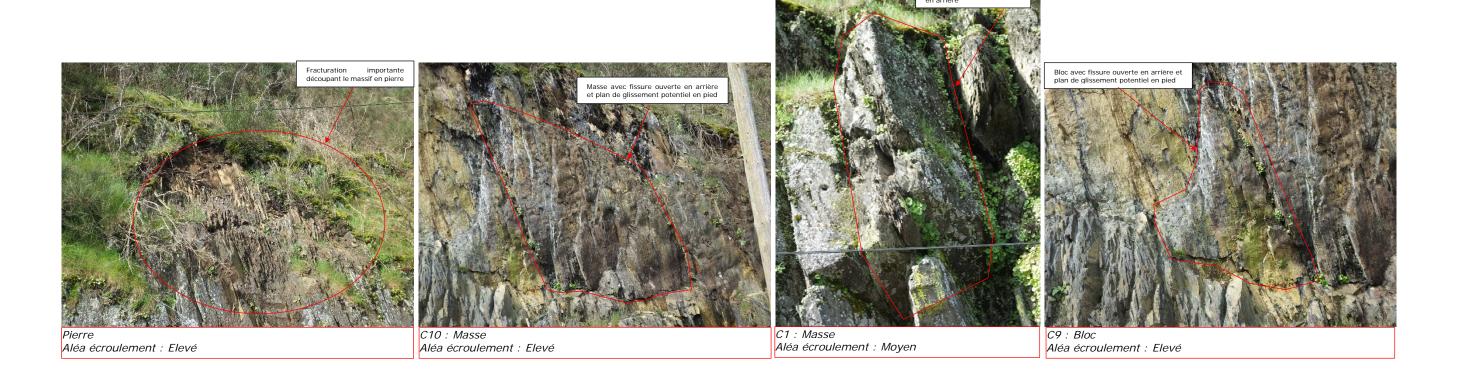
# **Exemples de compartiments instables**

- Pierres et blocs diffus sur toute la hauteur des affleurements rocheux, les blocs étant plus présents.
- Masses ponctuelles sur toute la hauteur de paroi

- ✓ La géométrie subverticale de la paroi rocheuse
- ✓ La fracturation géologique détaillant le massif avec une forte densité selon une géométrie défavorable à la stabilité
- ✓ La décompression active du massif rocheux, générant une perte de cohésion, l'ouverture des fractures et le basculement possible de pierres, blocs et masses
- ✓ L'altération chimique du massif générant des chutes de pierres par déchaussement et créant des barres en surplomb ou cavage de bancs plus tendres
- ✓ La végétation pénétrante qui s'insinue dans les fractures et désolidarise les éléments

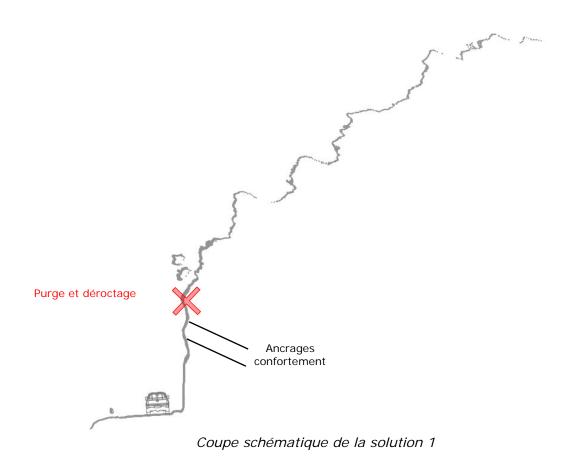
#### 4.3.1 - Solution 1 :

Cette solution vise à ramener l'aléa résultant à niveau Faible.

- ⇒ Purge;
- ⇒ Déroctage ;
- ⇒ Ancrages de confortement
- ⇒ Inspection, surveillance

L'inconvénient de cette solution est la nécessité de prévoir des purges et déroctages réguliers (tous les 2 ans), ainsi que d'avoir un suivi géotechnique par inspection et surveillance régulières pour maintenir le niveau de sécurité.

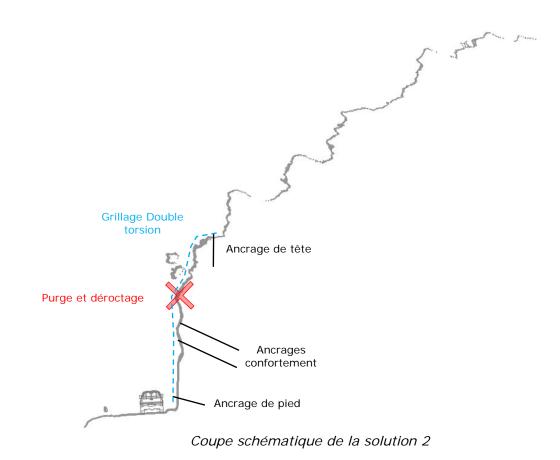
#### 4.3.2 - Solution 2 :

Cette solution vise à ramener l'aléa résultant à niveau Très Faible.

- ⇒ Purge ;
- ⇒ Déroctage ;
- ⇒ Ancrages de confortement
- ⇒ Grillage double torsion sur l'ensemble des fronts rocheux

L'inconvénient de cette solution est la nécessité de prévoir une maintenance régulière afin de venir délester le grillage des pierres qui se seront décrochées du profil.

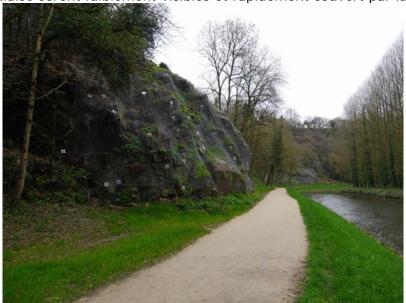
Les grillages en falaise seront faiblement visibles et rapidement couvert par la végétation.

Exemple de grillage et clouage
